科技助力 以 BIM 提升履约质量

建设工程施工现场火灾事故原因分析及消防 安全应对措施

武汉老旧小区单行环形道路海绵化改造案例

EPC 总承包模式下工程预算审核 难点分析与对策

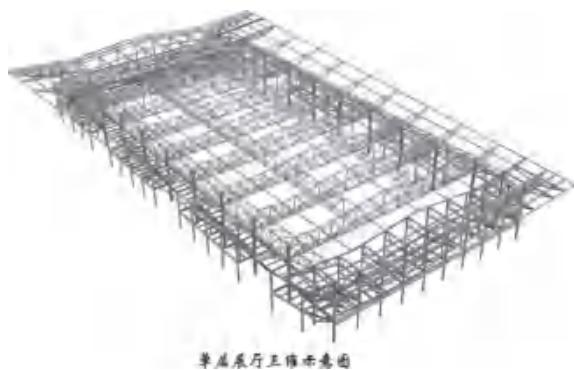
单层展厅三维示意图

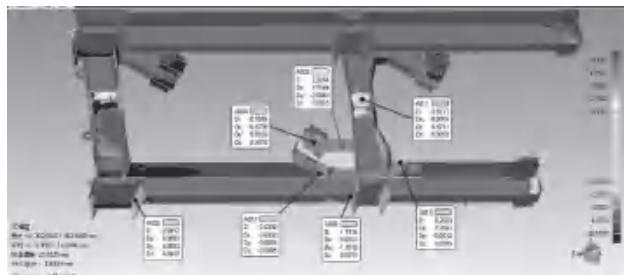
采用桁架预拼装创新技术，保障构件加工精度。在传统拼装方案中，构件加工完成后直接发运至现场进行拼装，由于构件加工的尺寸误差、微小变形等一系列难以控制的质量问题往往会导致现场存在安装精度较差的问题。为保障构件加工精度，桁架构件出厂前将均采用虚拟预拼装的创新方式对桁架成品构件进行检验。通过对加工完成的杆件进行扫描在电脑中创建三维立体模型，随后在电脑模型中对虚拟杆件进行预拼装，达到检验构件加工平滑度、角度、尺寸、变形等是否有误目的，检验合格后方可发至现场。以虚拟拼装模拟实际拼装，保障构件加工精度，同时为现场实际拼装提供指导，这是整体提升科技创新的第一个亮点。
